# THISTED KOMMUNE

## Hydrologiprojekt Østerild Fjord

## Teknisk og biologisk forundersøgelse til etablering af naturlige vandstandsforhold i naturtyper i den indre del af Østerild Fjord

Januar 2017  
Rev. 01  
Projekt: 31.1015.02

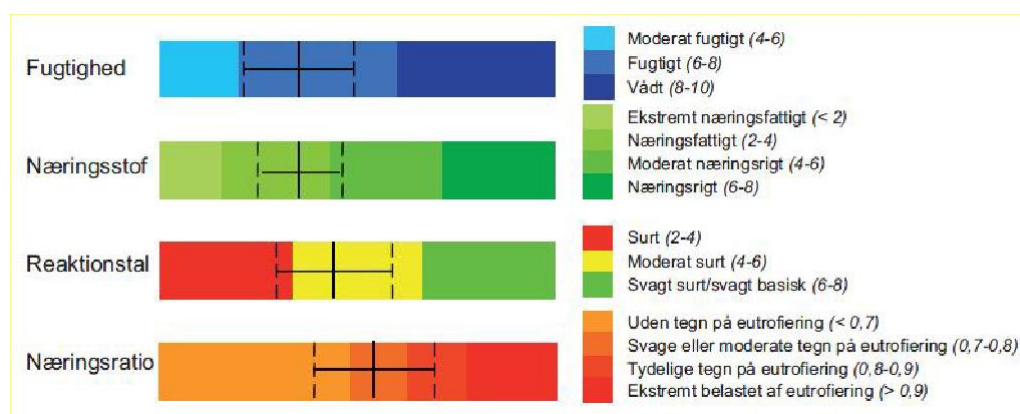
Figur 1. Karakteristik af de økologiske kår i plantesamfundet tidvis våd eng ud fra gennemsnitlige Ellenbergværdier for fugtighed, næringsstof, reaktionstal (pH) og næringsratio (næringsstof/reaktions-tal). Analyse af 1291 prøvefelter der jf. klassifikationsmodel tilhører tidvis våd eng. Den fuldt optrukne vertikale linje viser de gennemsnitlige værdier, medens de stiplede linjer viser standardafvigelsen. Det skal dog nævnes at prøvefelter med den kalkrige variant af tidvis våd eng er underrepræsenteret

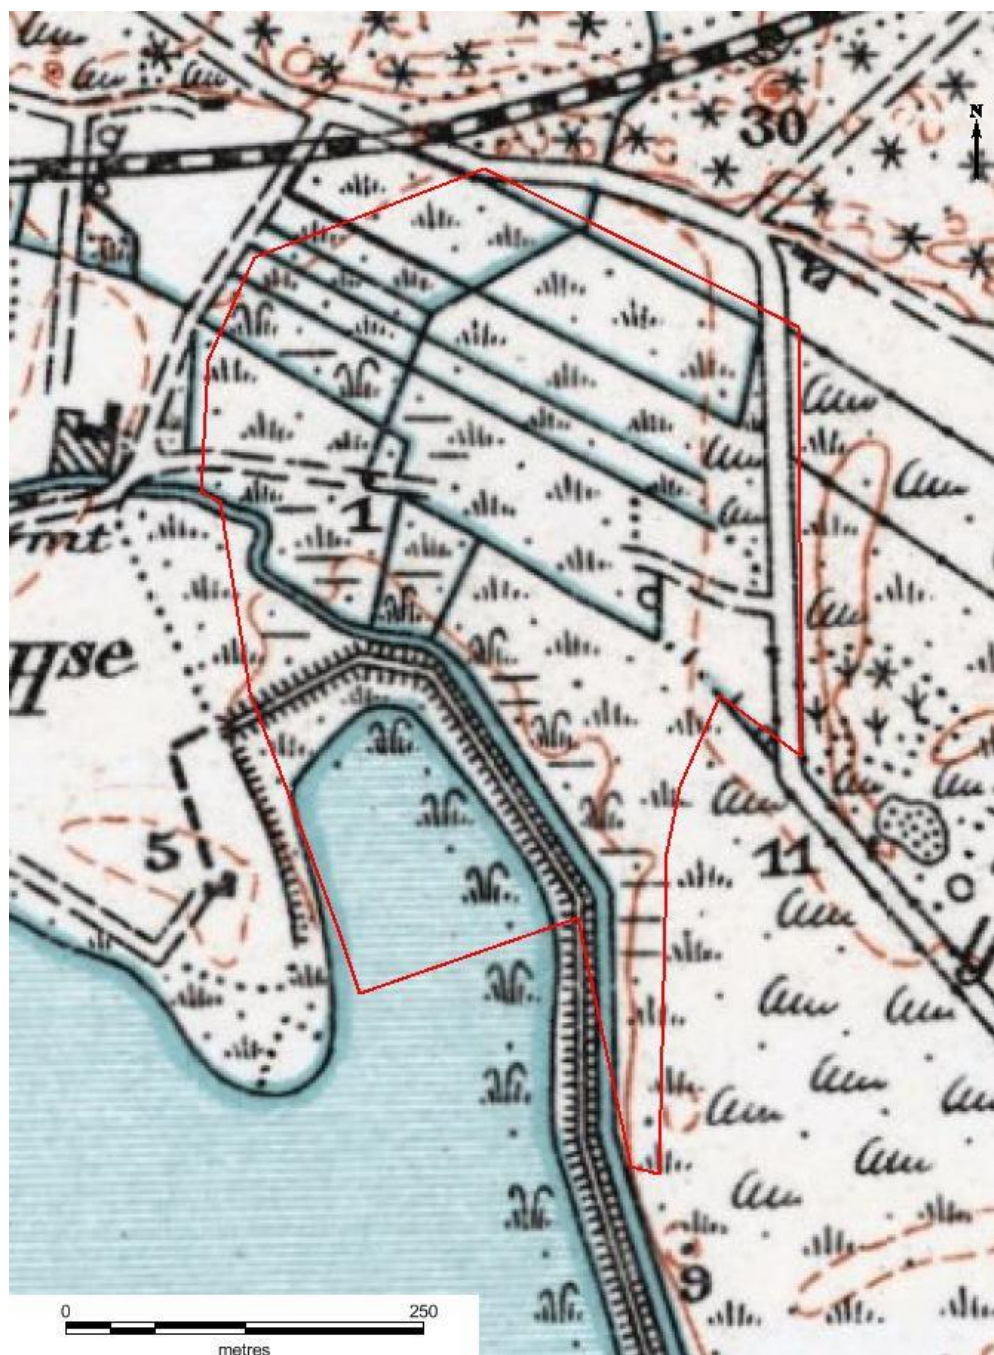
Figur 6 Projektområdet (rød afgrænsning) på Lave Målebordsblade (1901 - 1971). Der er etableret et dige og en randkanal omkring Østerild Fjord, hvori Østerild Bæk ledes udenom fjorden.

På Lave Målebordsblade (1901 – 1971), da er der i forsøget på afvanding af Østerild Fjord, nu etableret et dige og en ringkanal omkring fjorden, så Østerild Bæk ledes udenom fjorden. Der er også sket yderligere grøftning af projektområdet og vejen igennem området er afskåret.

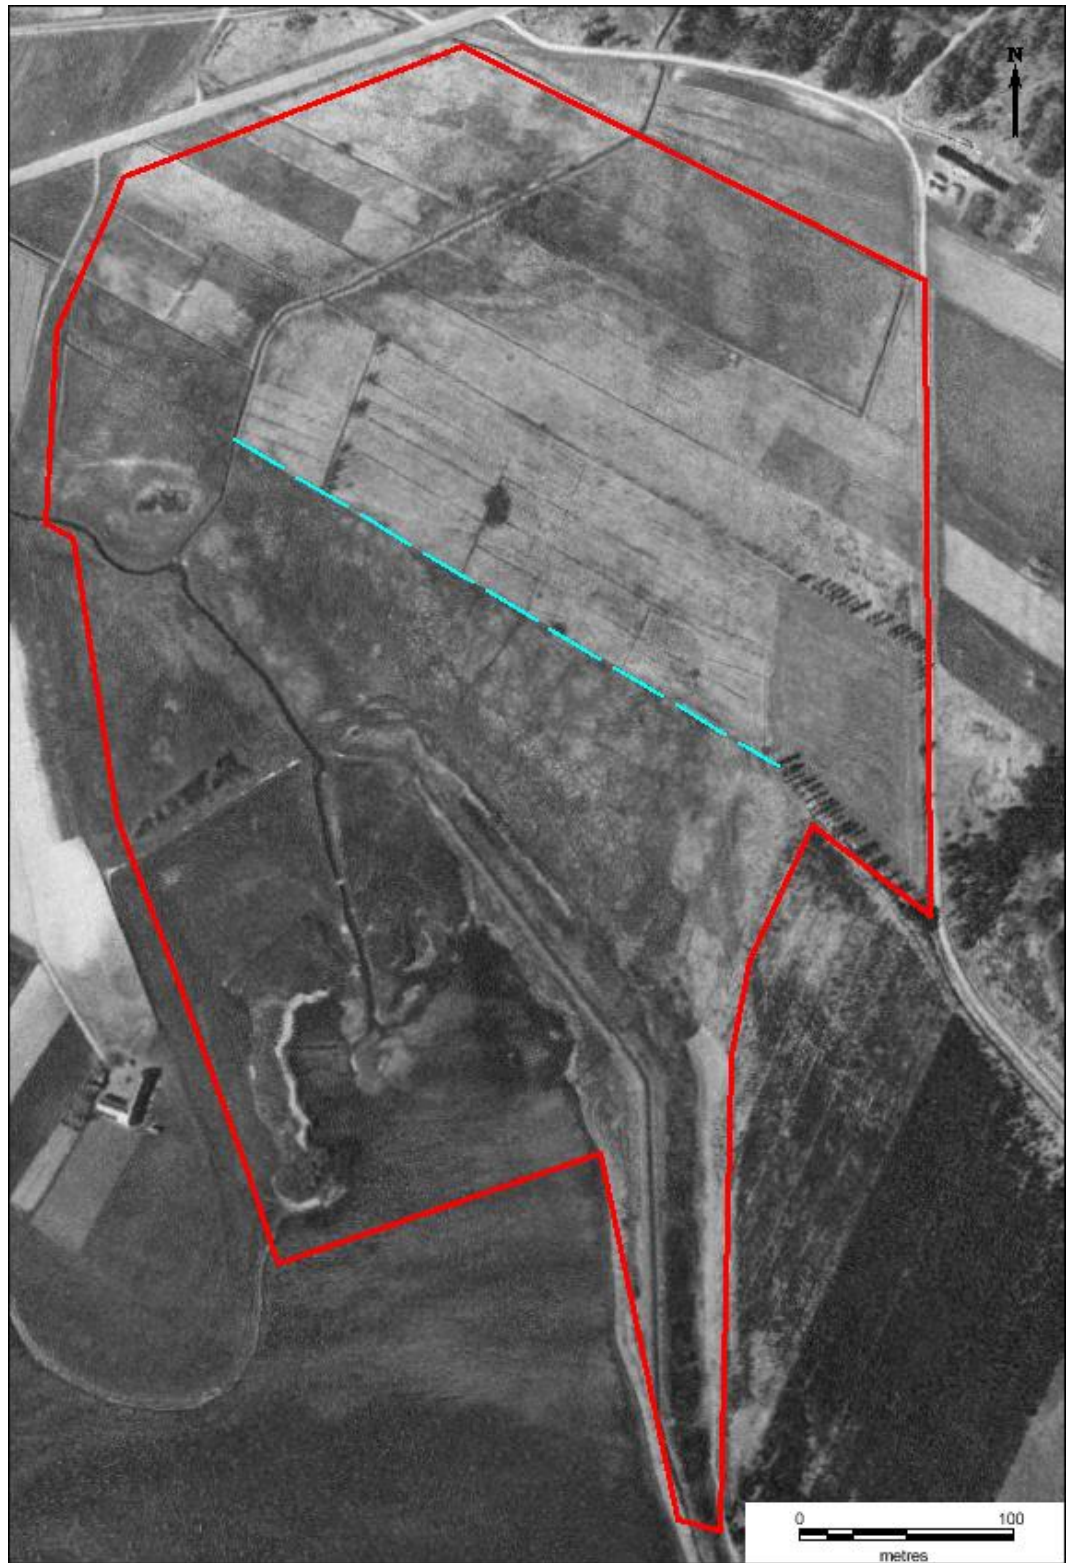
Figur 8 Flyfoto 1954. Stiplet blå linje markerer overgang mellem tagrør syd for linjen, og dyrkede arealer nordfor.

På flyfoto fra 1954, så tages der slæt i den nordlige del af projektområdet. Der er tydelig overgang til rørskov (blå linje på figur 8) i den ugrøftede del af projektområdet.

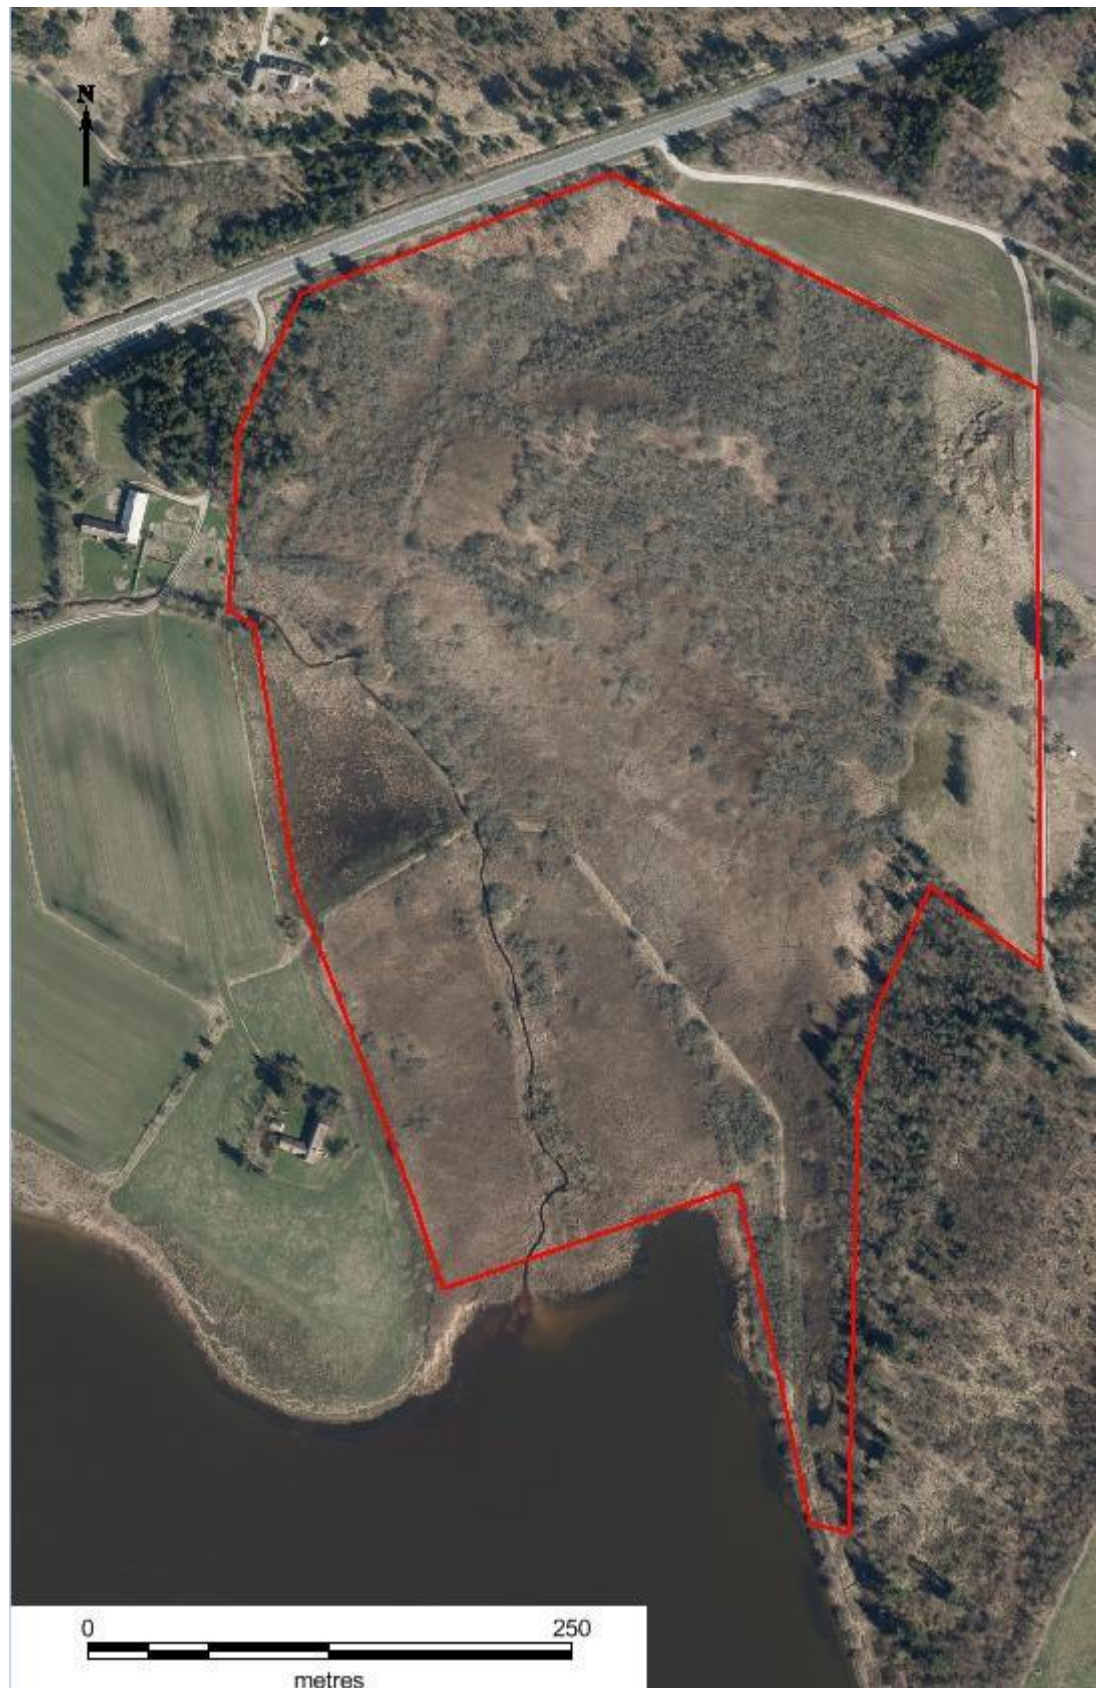
Figur 9. Flyfoto 2016. Store dele af projektområdet fremstår i dag som pilekrat og tagrørsump.

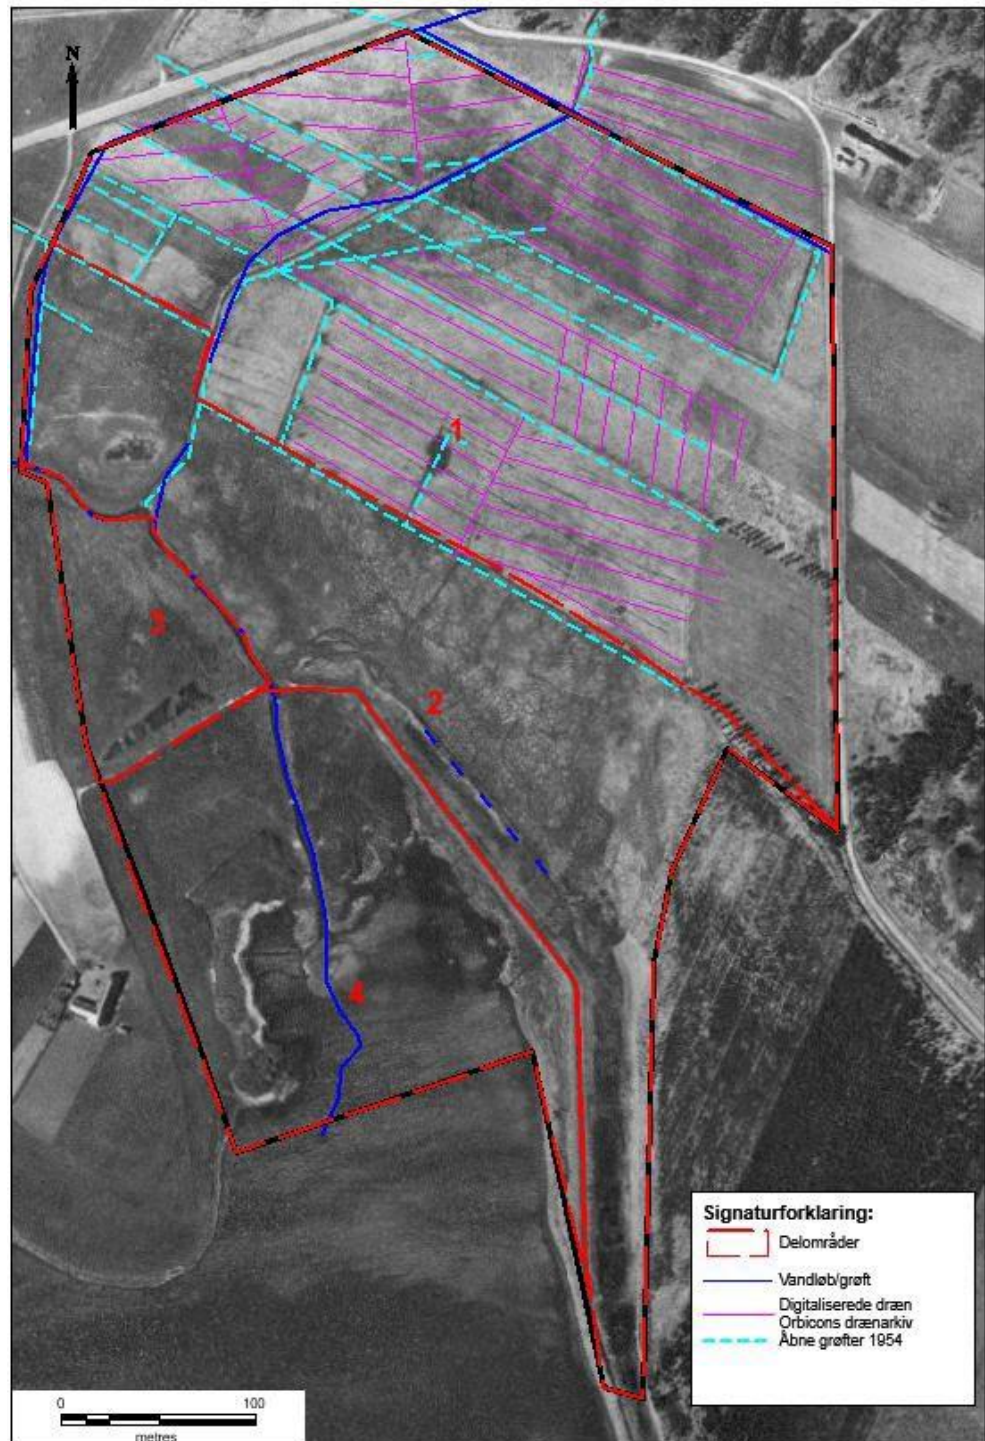
Figur 10 Digitaliserede dræn og grøfter på baggrund af flyfotos (1954) og drænkort fra Orbicons drænkortarkiv.

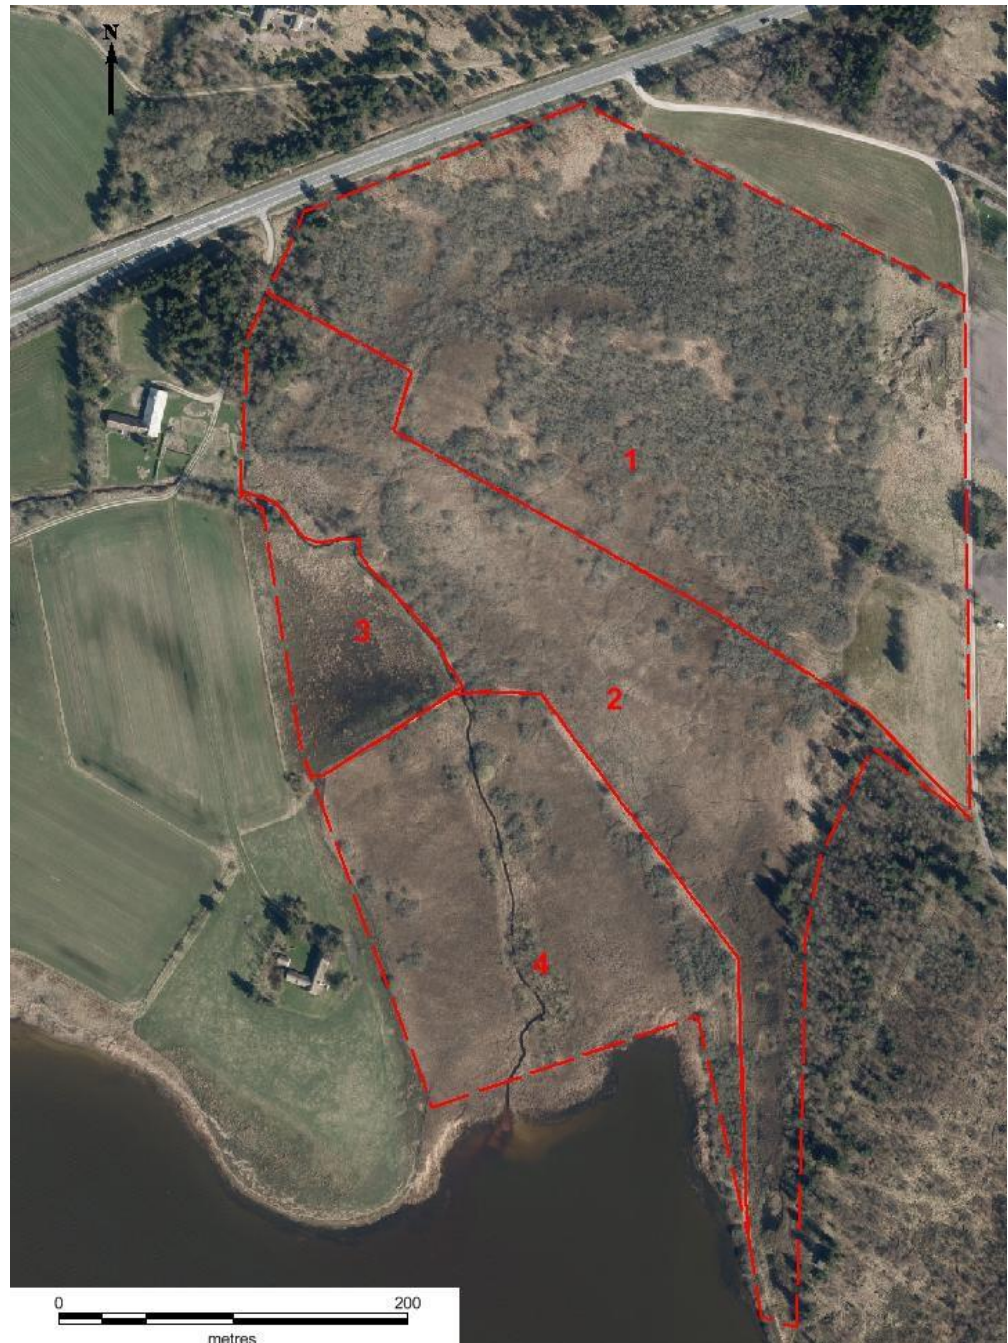
Figur 15 Opdeling af projektområdet i 4 delområder. Opdelingen er sket i forhold til drift.

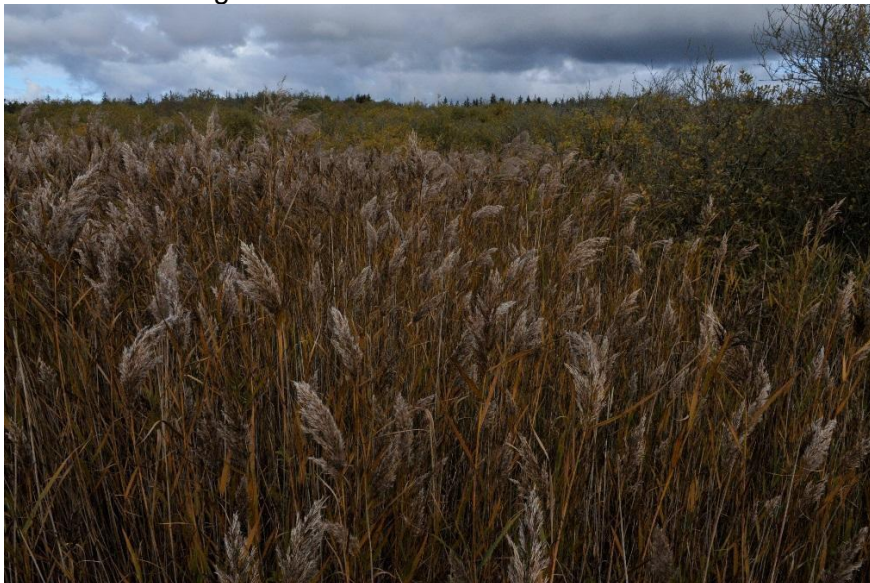
Figur 16 Foto fra overgangen mellem delområde 1 og 2. Området domineret af tagrør og i baggrunden ses pilekrat i den grøftede del af delområde 1.

Som beskrevet i 4.3, så er delområdet registreret som henholdsvis mose og eng. Delområdet domineres af pilekrat, som mod øst afløses af eng. Der er ved besigtigelse fundet festgræs i de åbne partier i den nordligste del af delområdet, som vurderes at være en rest af de lysåbne engarealer, der tidligere prægede arealet (se Figur 17). Mod syd afløses pilekrat af tagrør, se nedenstående figur.

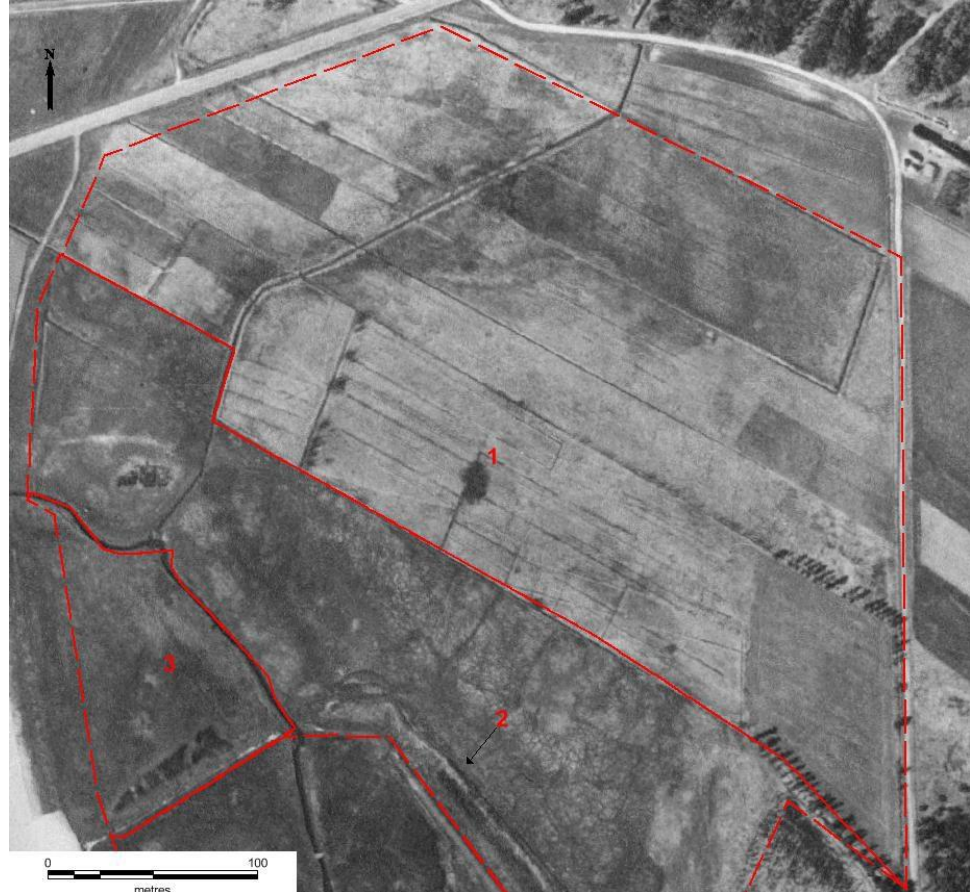
Figur 17 Luftfoto 1954, grøfterne på arealet fremgår tydeligt på engarealerne med høslæt.

Delområdet er gennemskåret af grøfter, som tydeligt ses på flyfoto fra 1954.

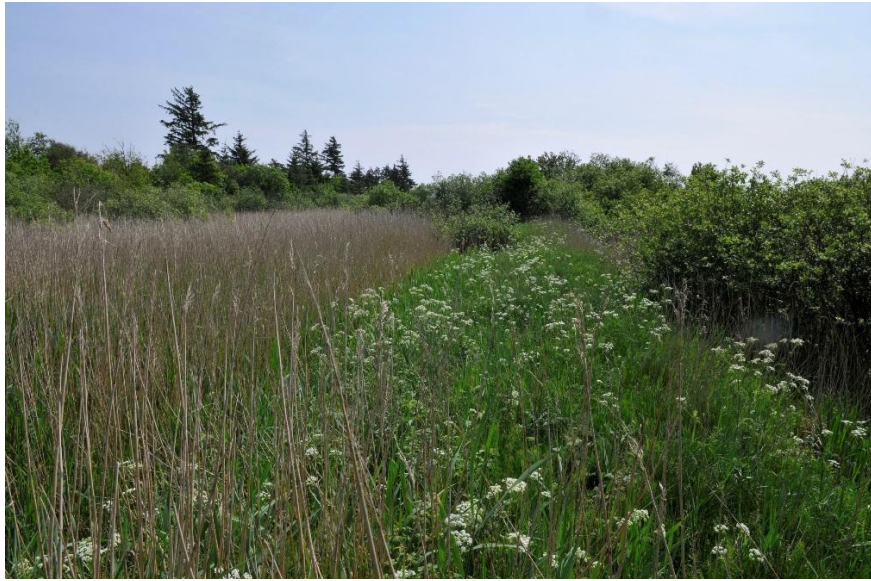
*Figur 21 Billede taget på det gamle dige set mod syd. Diget rager 20 – 50 cm op over det omgivende terræn. Til venstre i billedet ses tagrør i delområde 2, der afløses af pilekrat i den højre side i delområde 4.*

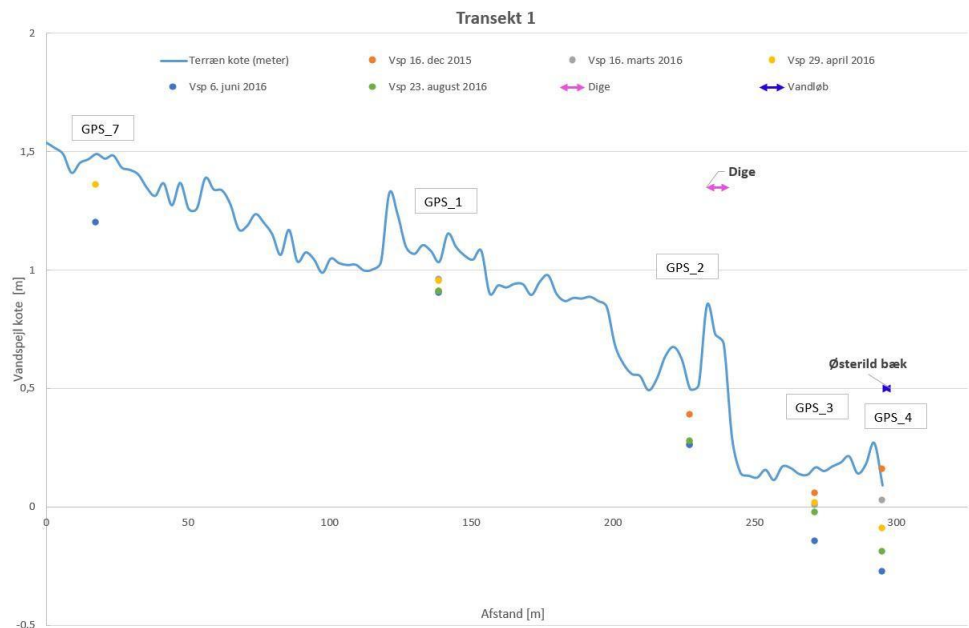
Figur 23, Øverst: Transektter og pejlepunkter (GPS) i projektområdet. Nederst: terrænkote med vandstandsmålinger fra pejlepunkter nord og syd for diget (lyserød markering).

Terrænet hælder svagt ned mod bækken og fjorden, hvorfor pejlerør blev placeret nord og syd for diget til at anskueliggøre, hvilken effekt diget har på afstrømning af overfladevand og det overfladenære grundvand i delområde 2.

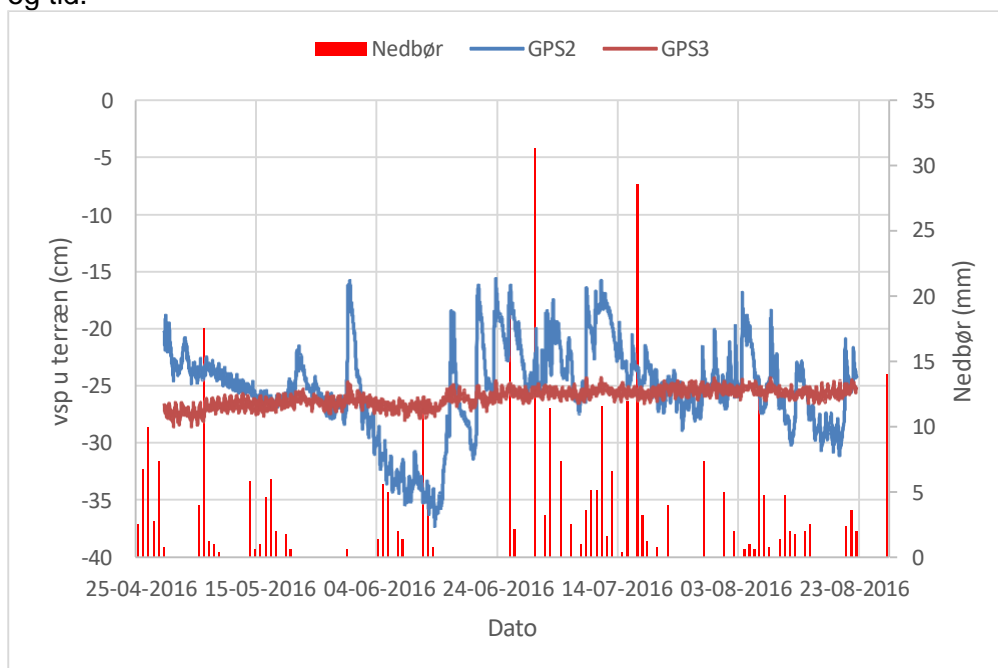
Figur 24, dataserier som viser ændringer i vandstand som cm under terræn for boring GPS 2 og 3. Nedbør på dagligt niveau er vist for en målestation i en afstand på ca. 25km.

Regn hændelserne er observeret i Nykøbing Mors i en afstand af ca. 25 km længere mod syd. Der kan derfor være markante forskelle i nedbørshændelser målt i Nykøbing Mors og den målte effekt på vandstanden ved Østerild, ligesom der kan være forskelle i både intensitet og tid.

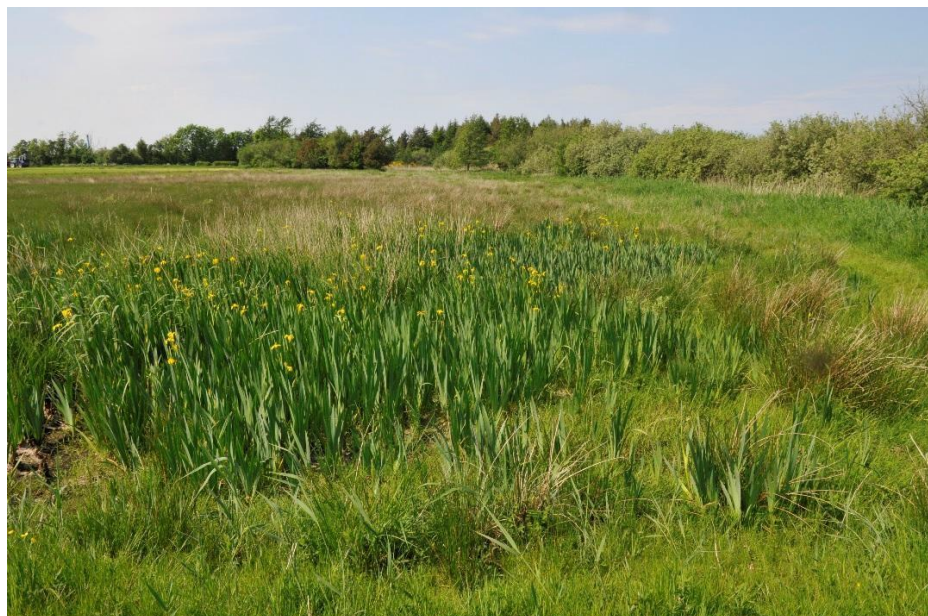
*Figur 25 billede taget fra diget i den sydlige del af området. Pilekragten langs den højre side følger afgrænsningen til bækken.*

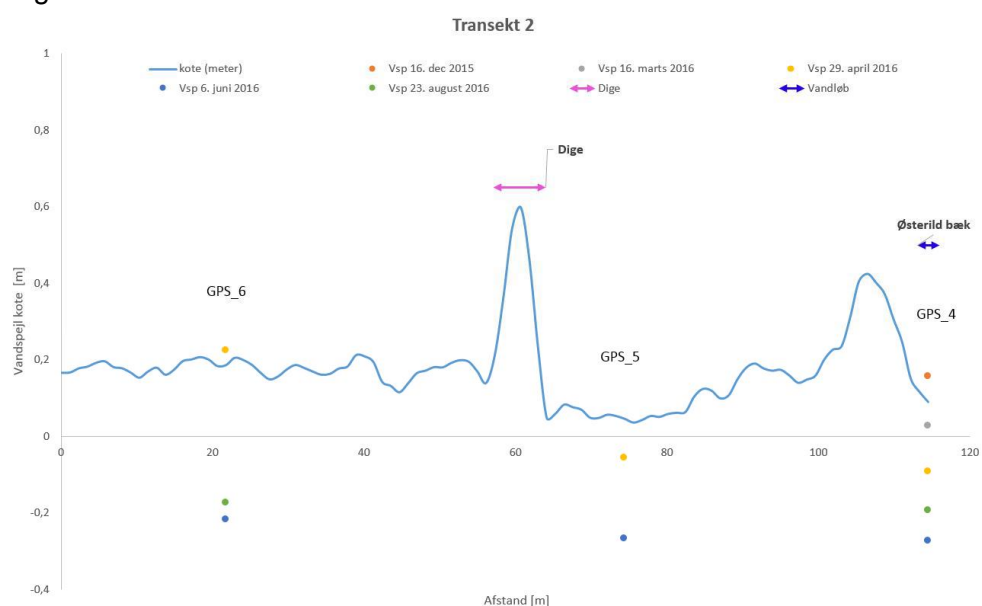
Figur 27, terrænkote med vandstandsmålinger fra boringer langs med transekt 2. Af terrænet fremstår diget og balk langs bækken som tydelige barrierer for overfladevand.

De loggede vandspejl i pejlepunkter GPS 4, 5 og 6 kan sammenholdes med terræn (højdemodel). Her ses diget som en forhøjning midt på figuren, mens forhøjningen i højre side svarer til den balk af oprenset materiale der ligger langs med bækken.

Vandstanden falder svagt i retning Østerild bæk og slet ikke med samme gradient som ses ved transekt 1. På højdeprofilen er det flade område, tæt ved kote 0, mellem diget og bækken, meget tydelig. På den anden side af diget er terrænet relativt fladt i kote ca. 0,2 meter.

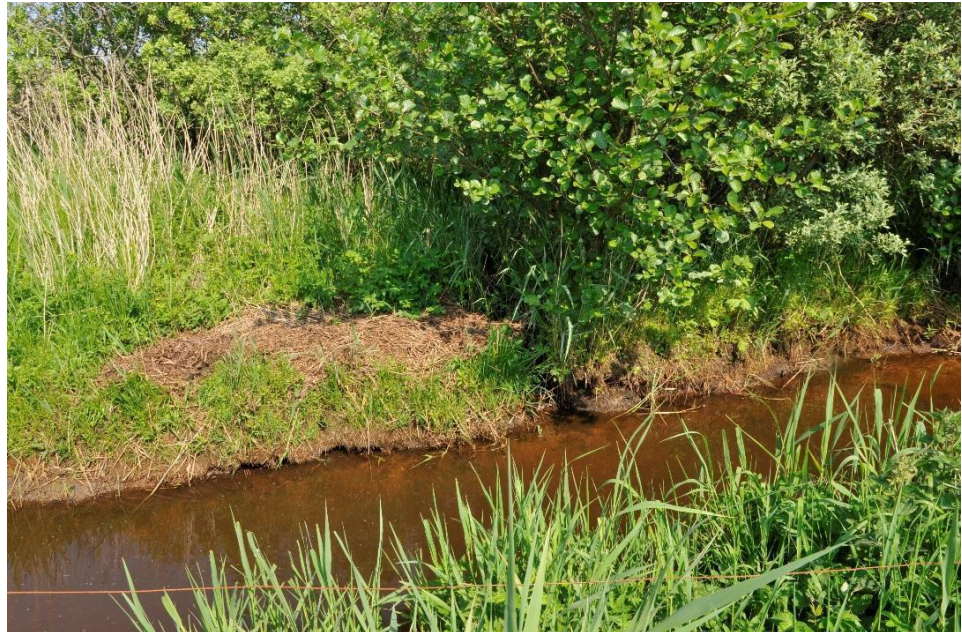
Figur 28 Eksempel på oprenset materiale, der ligger som balk langs med bækken.

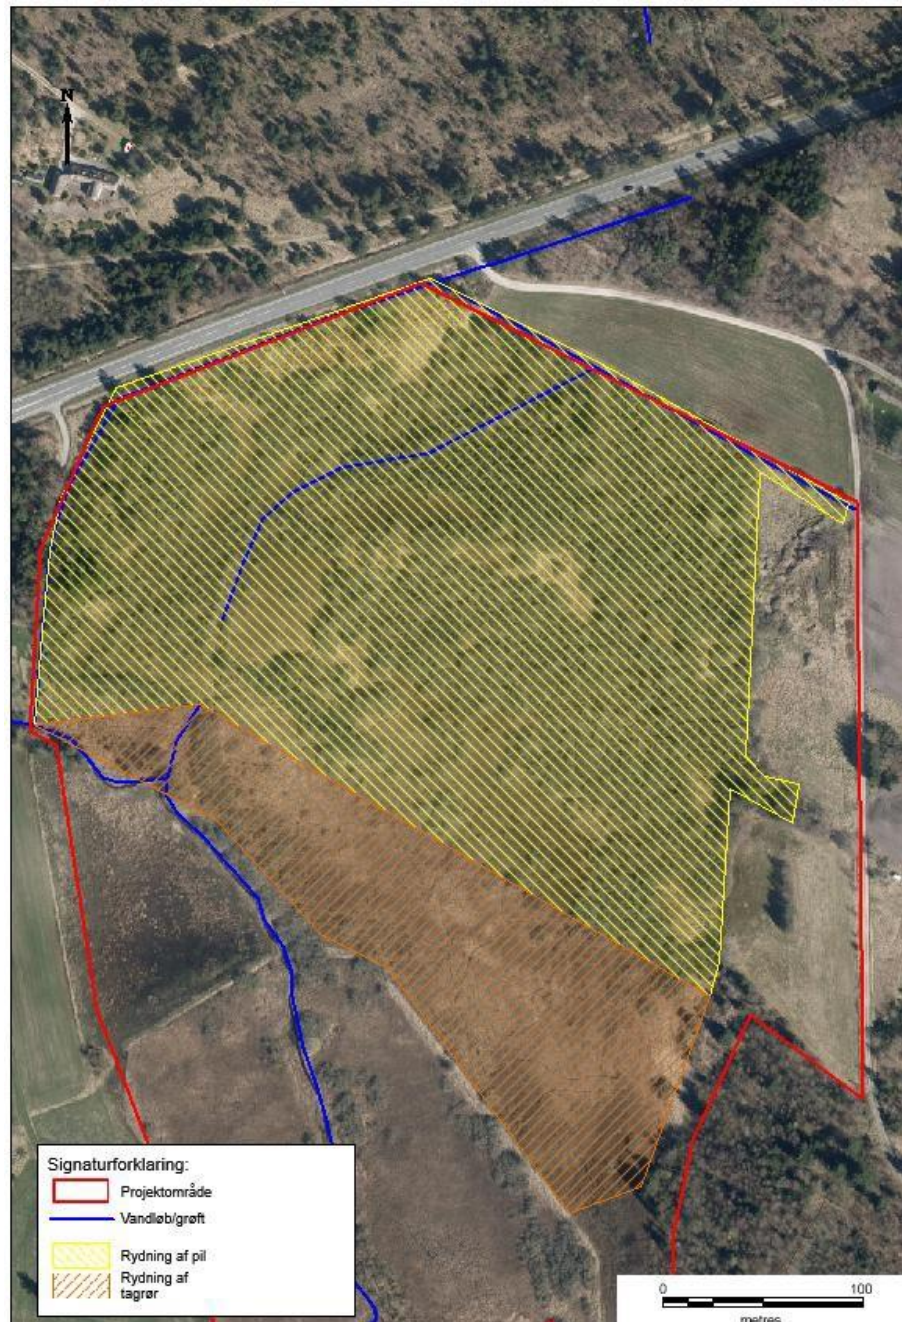
Figur 2 Rydning af pilekrat og dele af områder med tagrør.

I forbindelse med lukning grøfter i den nordlige del af projektområdet, da vil det være nødvendigt at rydde en del det omkringliggende pilekrat. Det anbefales at delområderne 1 og 2 ryddes for pilekrat og tagrør i samt etablering af græsning med nøjsomme dyreracer, så arealet kan holdes lysåbent. Disse tiltag vil sammen med de hydrologiske tiltag muliggøre at pilekrattet afløses af tidvis våd eng og dele af områder med tagrør overgår til lysåbne rigkær.
