THISTED KOMMUNE  
NOVEMBER 2017

## RETABLERING AF NATURLIG HYDROLOGI TØMMERBY FJORD

DETAILPROJEKT

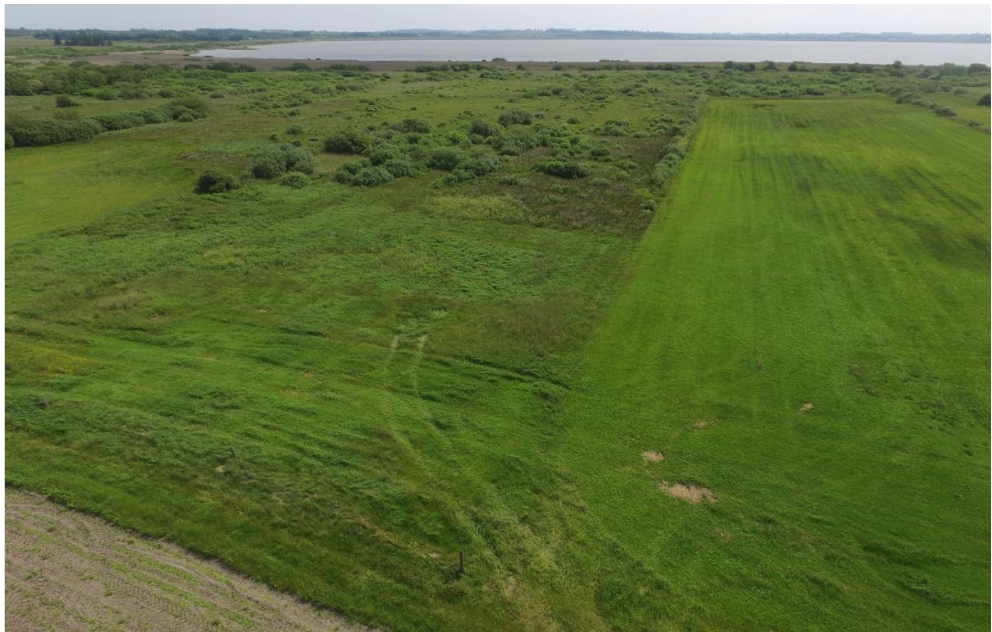
Figur 2-1 Dronefotos taget mod syd over projektområdet ved Langvad

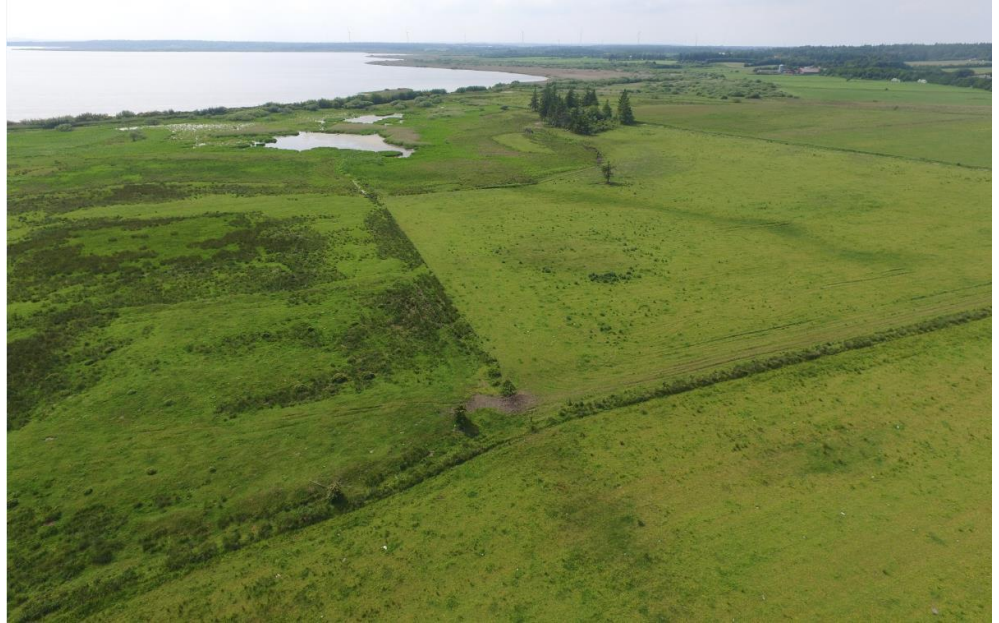
Figur 2-2 Dronefoto af den østlige del af projektområdet ved Tømmerby. Taget mod vest.

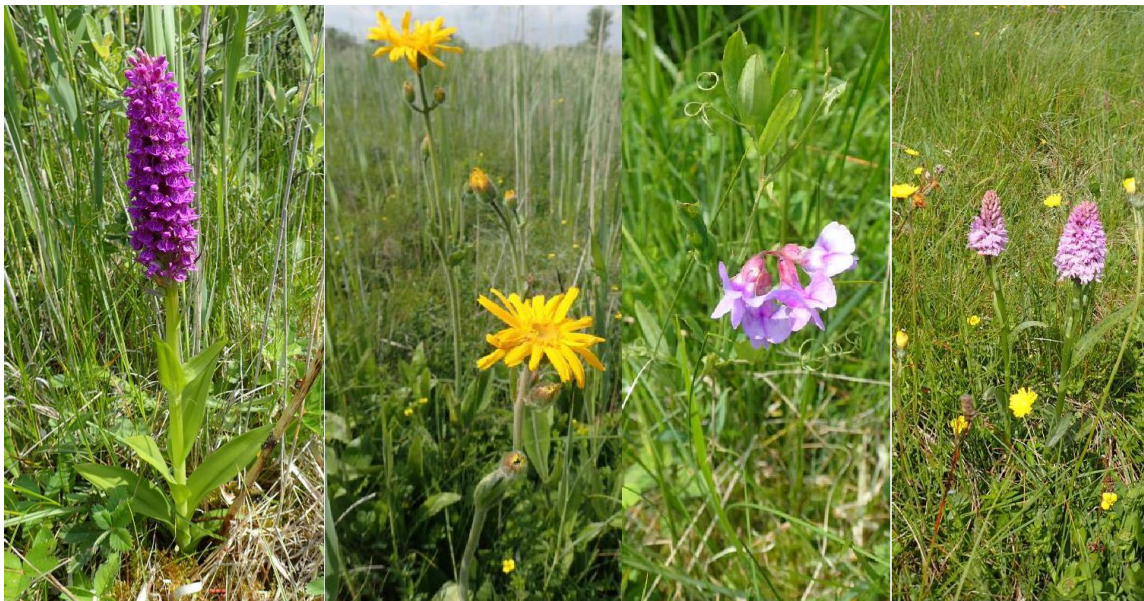
Figur 2-3 Fotos fra besigtigelsen juni 2017.

Besigtigelsen bekræftede, at der i høj grad mangler afgræsning af de gode og de potentielle rigkærslokaliteter. Også den mest værdifulde vestlige del er p.t. ugræsset af kreaturer – men ståsted for en rudel dåvildt. Det ser ud til, at jagtinteresser bevirker en fortsat stadig svagere afgræsning, og at de sydlige dele ikke er afgræsset i en årrække. Både hvad gælder muligheder for udvidelse og bevarelse af den høje naturtilstand og biodiversitet, er dette meget u hensigtsmæssigt.

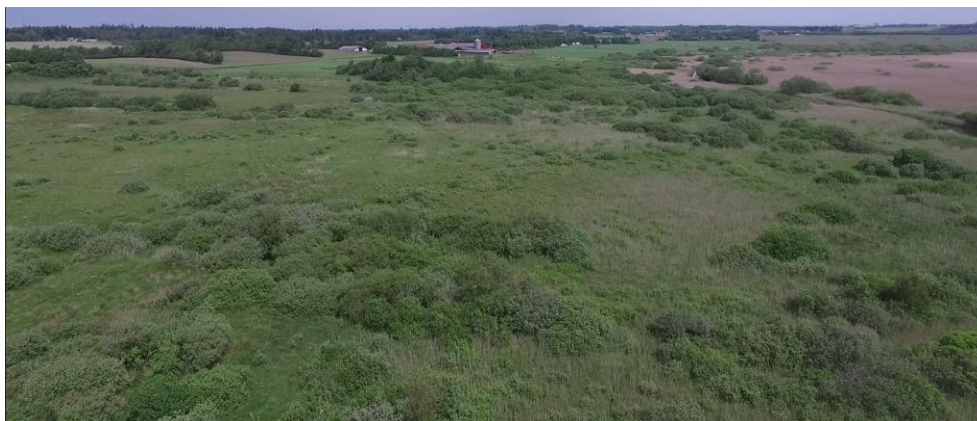
Figur 2-4 Dronefoto som tydelig viser den markante tilgroning af rigkærene.

Behandling af pleje og drift er ikke en del af hydrologiprojektet, men retablering af naturlig hydrologi er ikke tilstrækkeligt til at genskabe den ønskede naturtilstand, såfremt områderne gror til i pil og tagrør. Overgange over de nye, tværgående grøfter er derfor nødvendige for at sikre adgang, og de vil forbedre mulighederne for afgræsning.

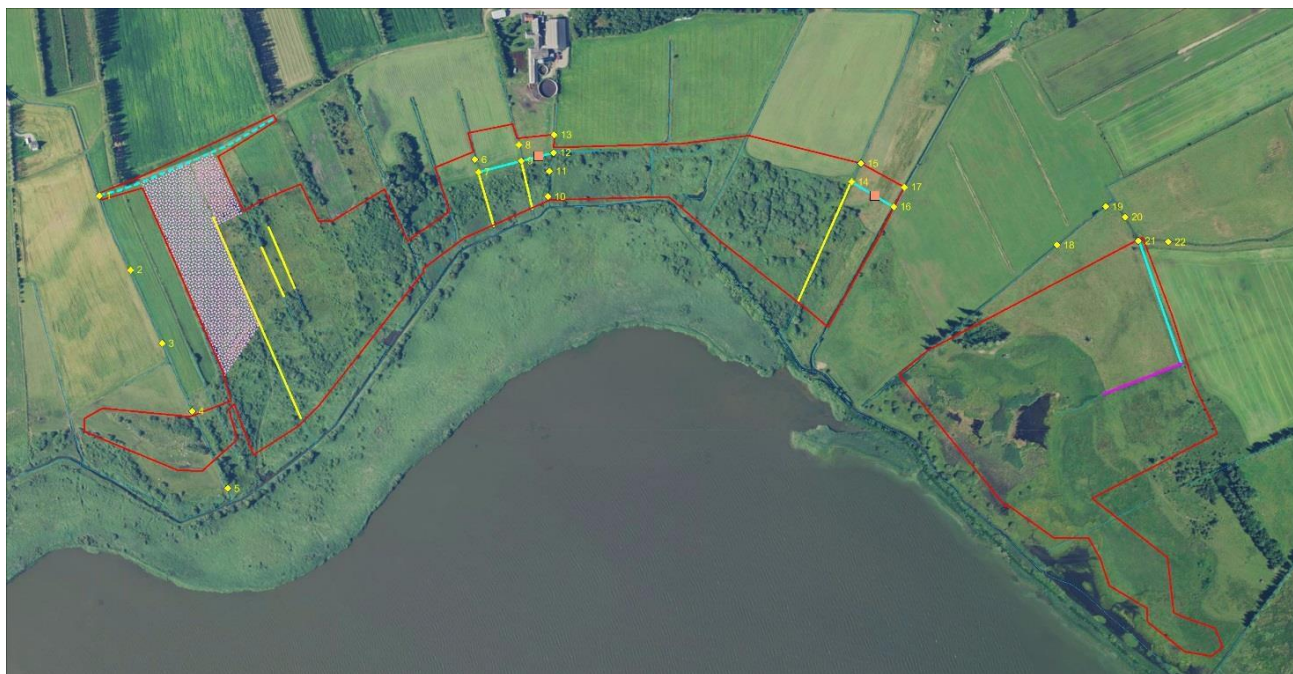
Figur 2-5 Supplerende opmåling april 2017

Vi har lavet supplerende opmåling af grøfter som vist på Figur 2-5. Opmålingerne er fortaget, hvor der er planlagt nye grøfter og dræn for at sikre afvanding fra områder uden for projektafgrænsningen. De opmålte koter kan ses i vedlagte fil: *Grøfteopmåling\_06042017.xlsx*.

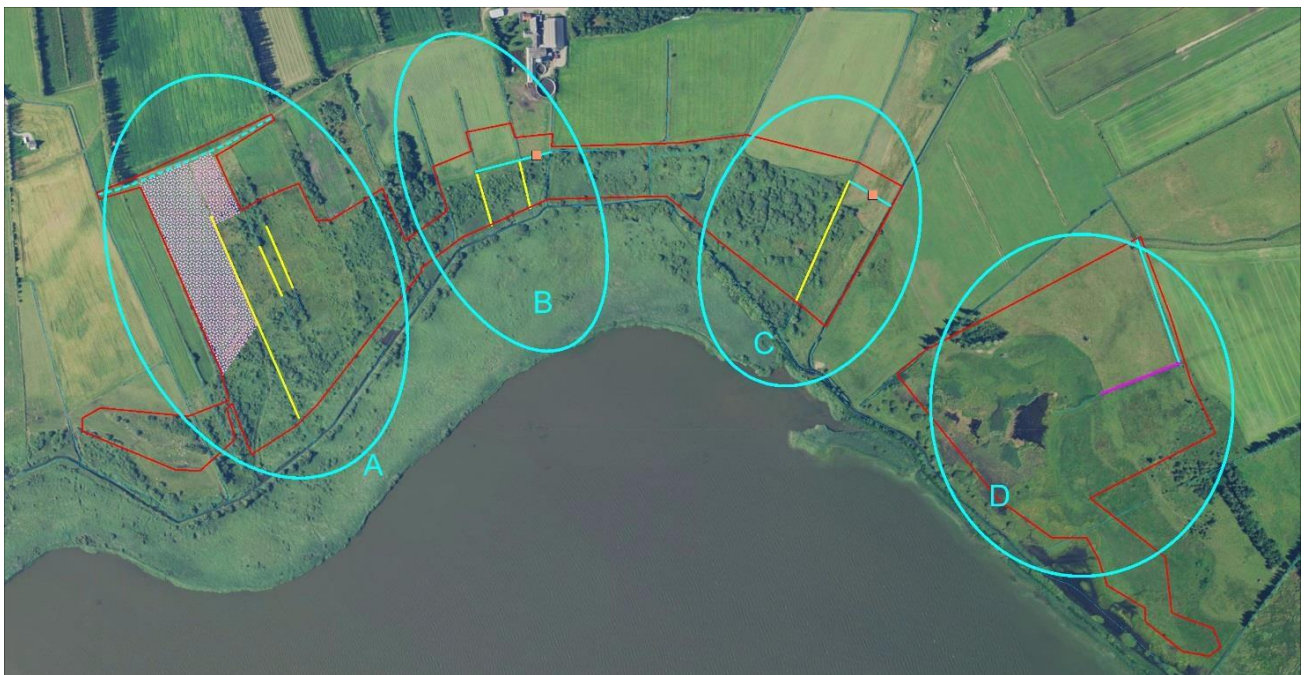
Figur 3-1 Delområde A-D. Tiltagene beskrives nedenfor og i 6.2 Bilag A Bilag A.

Projektet deles op i 4 delområder A-D (Figur 3-1). Tiltagene er beskrevet på detailniveau i de følgende afsnit og vist i Bilag A.
